Rainbow School Nerok Zanskar Salle Polyvalente Rapport 2025

Rapport de Construction No 2

- ❖ Rapport de construction de la Salle Polyvalente
du 22 juin au 2 september 2025

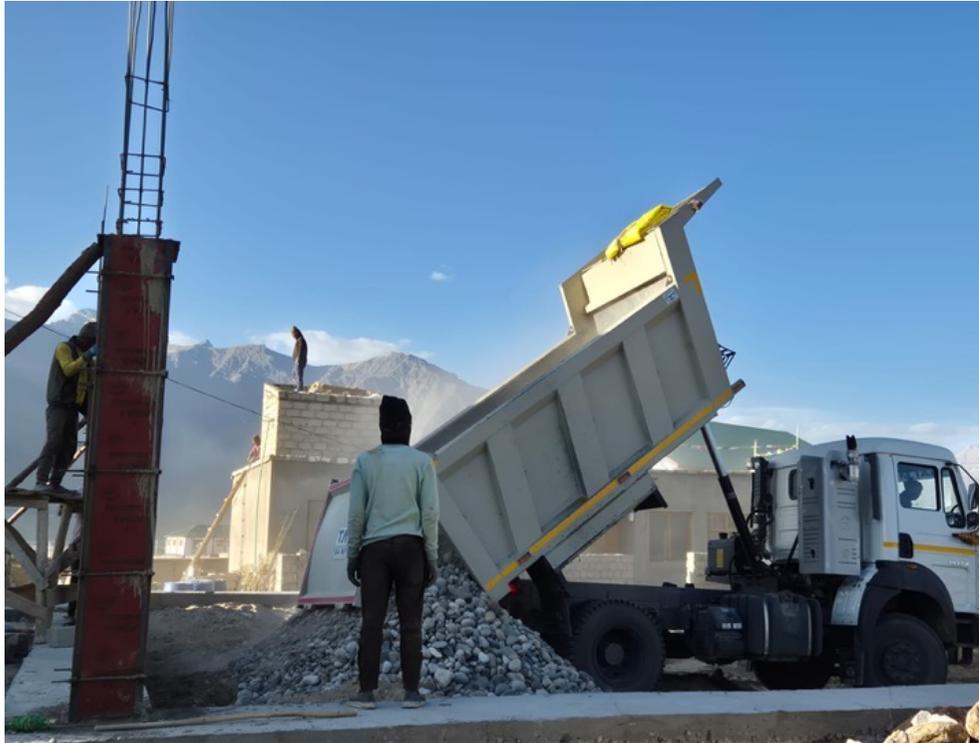
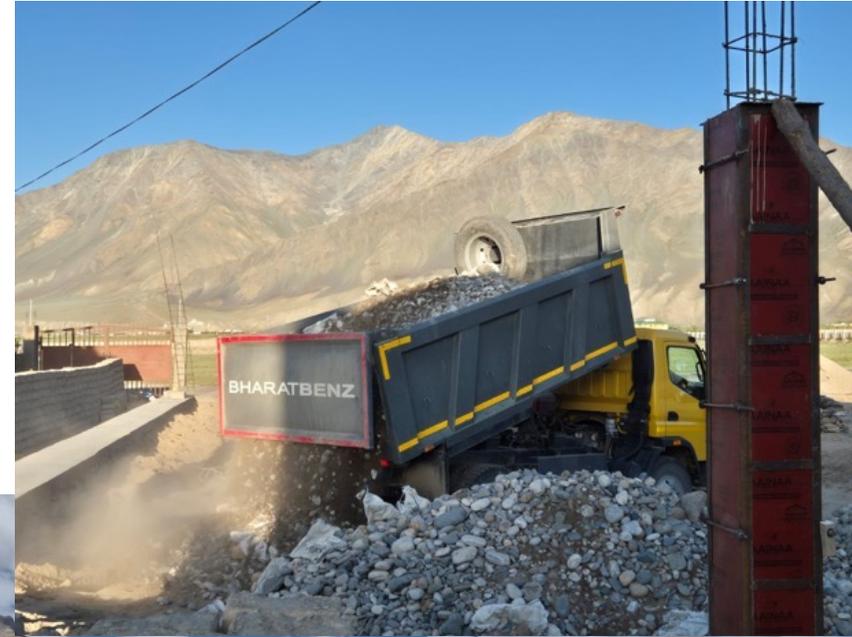
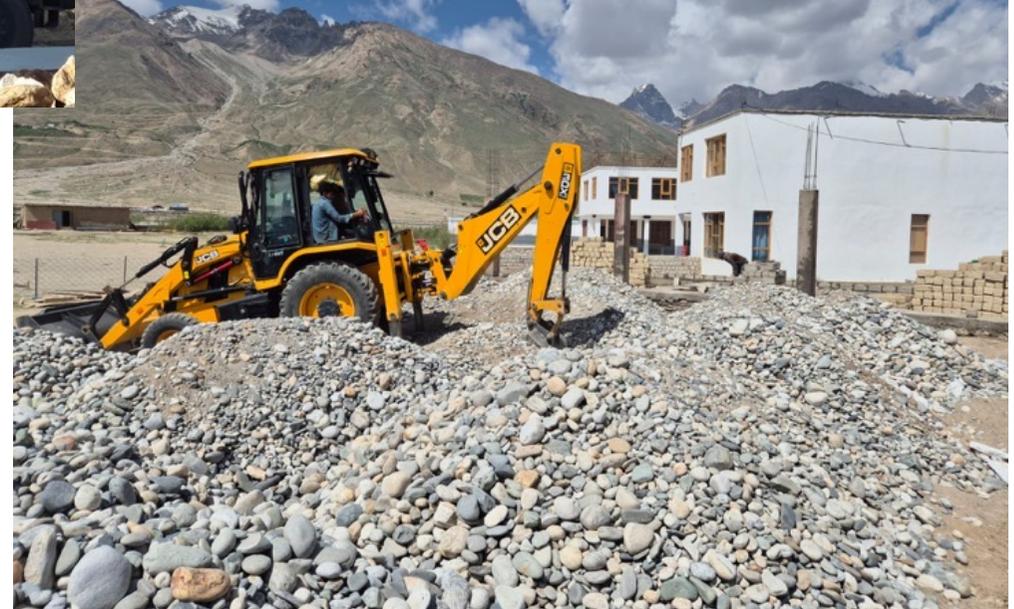
Remplissage des Fondations

Après avoir surélevé les fondations de 90 cm au-dessus du niveau du sol, nous avons commencé à les remplir de gravier de tailles variées. Le remplissage a été effectué avec un nivellement soigneux à la pelle, garantissant une surface régulière.

Au-dessus de ce remblai de gravier, l'isolation est assurée par des briques en argile-paille, suivies d'une couche de 10 cm de ciment pouzzolanique (PPC). Enfin, la structure sera complétée par un plancher en bois fini.

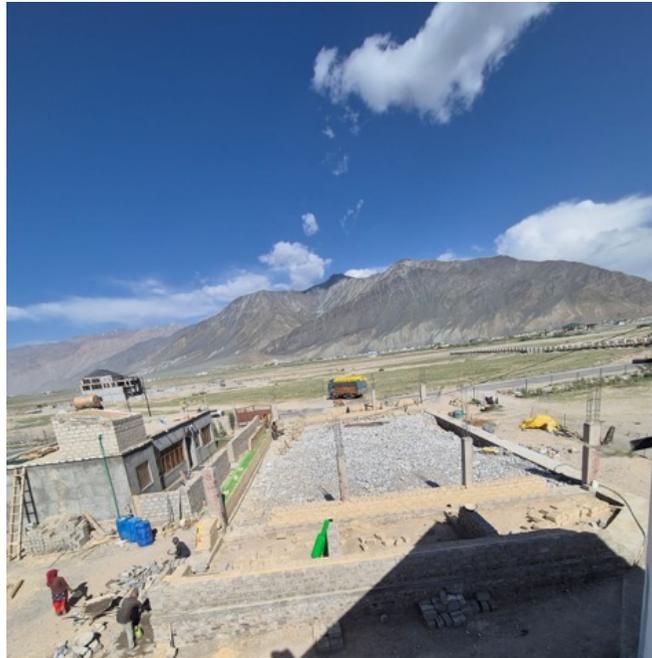
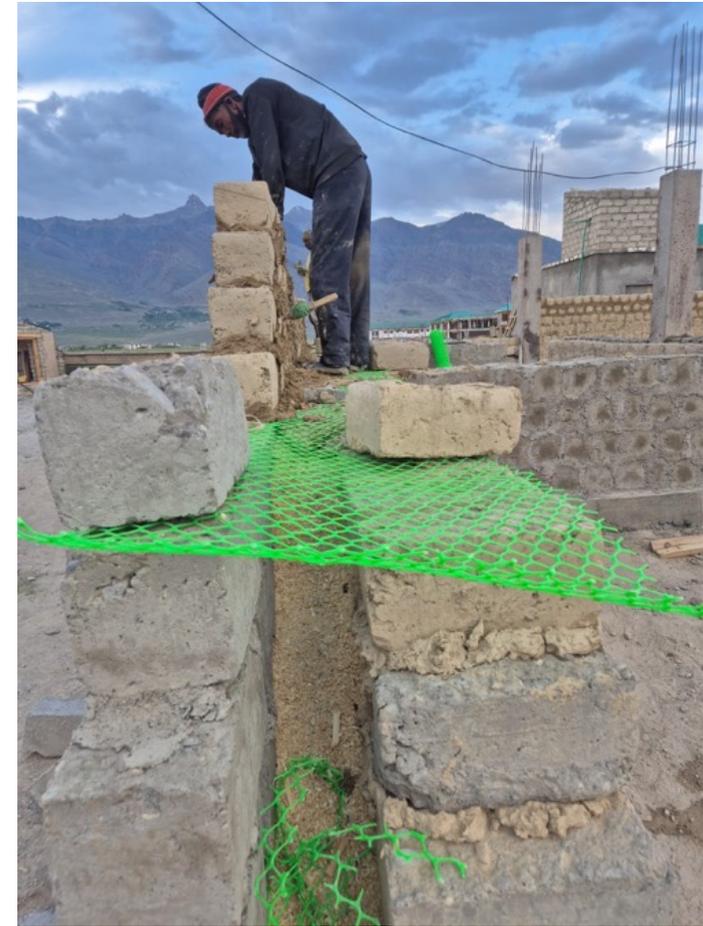
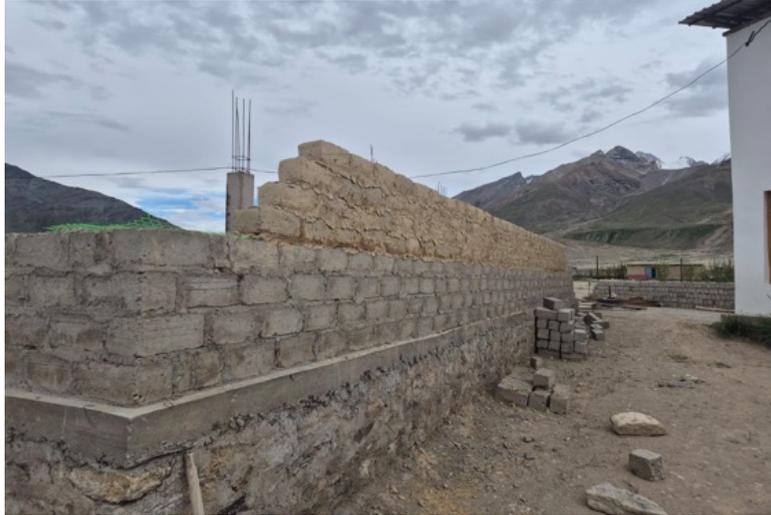
Construction des Murs

Les murs sont construits selon un système de **double paroi avec cavité**. La cavité est remplie de sciure de bois, qui sert de matériau isolant. La sciure est compactée par couches afin d'atteindre la densité et la stabilité requises, ce qui permet d'obtenir une épaisseur totale de mur de 60 cm. Pour renforcer l'intégrité structurelle, un treillis géo-synthétique est installé tous les 1,20 m de hauteur, reliant efficacement les deux parois et assurant ainsi la solidité et la durabilité de l'ensemble du système mural.

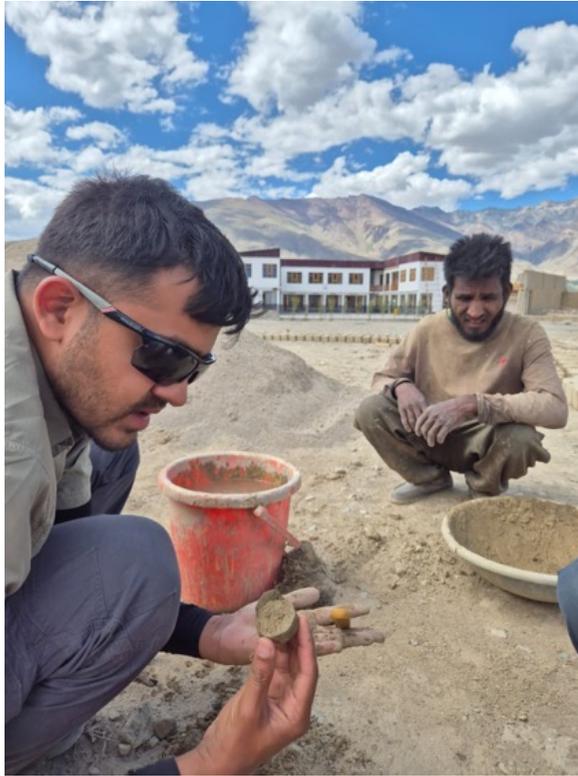
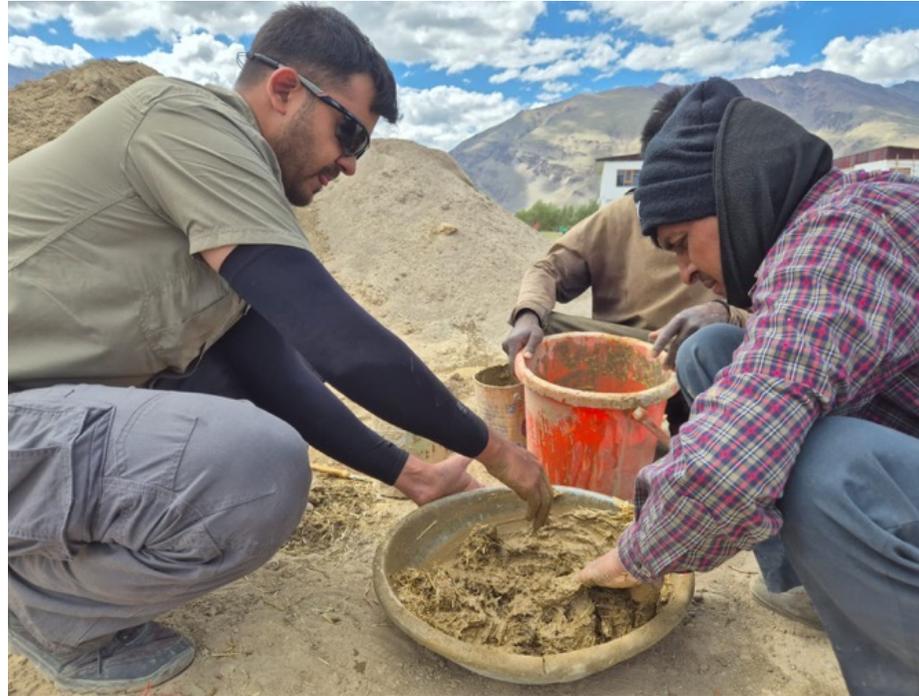
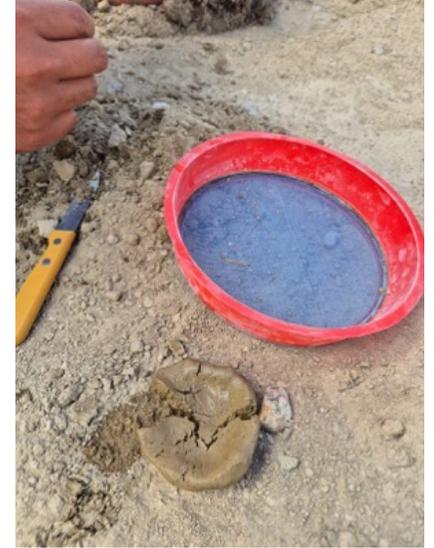
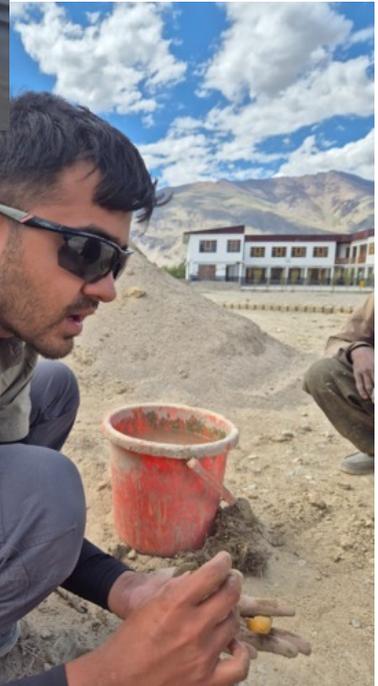
Tests de Sol pour la Production de Briques

Les tests de sol ont été réalisés sous la supervision de l'architecte HAIL, M. Shubham Ray, en coordination avec l'entrepreneur, M. Deb Bahadur Sunar. L'objectif principal était de déterminer les proportions relatives d'argile, de limon et de sable dans le sol local afin d'évaluer son aptitude à produire des briques de terre de haute qualité ainsi que des briques compactées en paille–argile.

Différentes méthodes d'essai ont été utilisées pour évaluer la composition et la performance du sol, garantissant des ratios optimaux de mélange pour la solidité, la durabilité et la maniabilité lors de la fabrication des briques. Les résultats guideront le choix des matériaux et la standardisation des étapes suivantes du chantier.

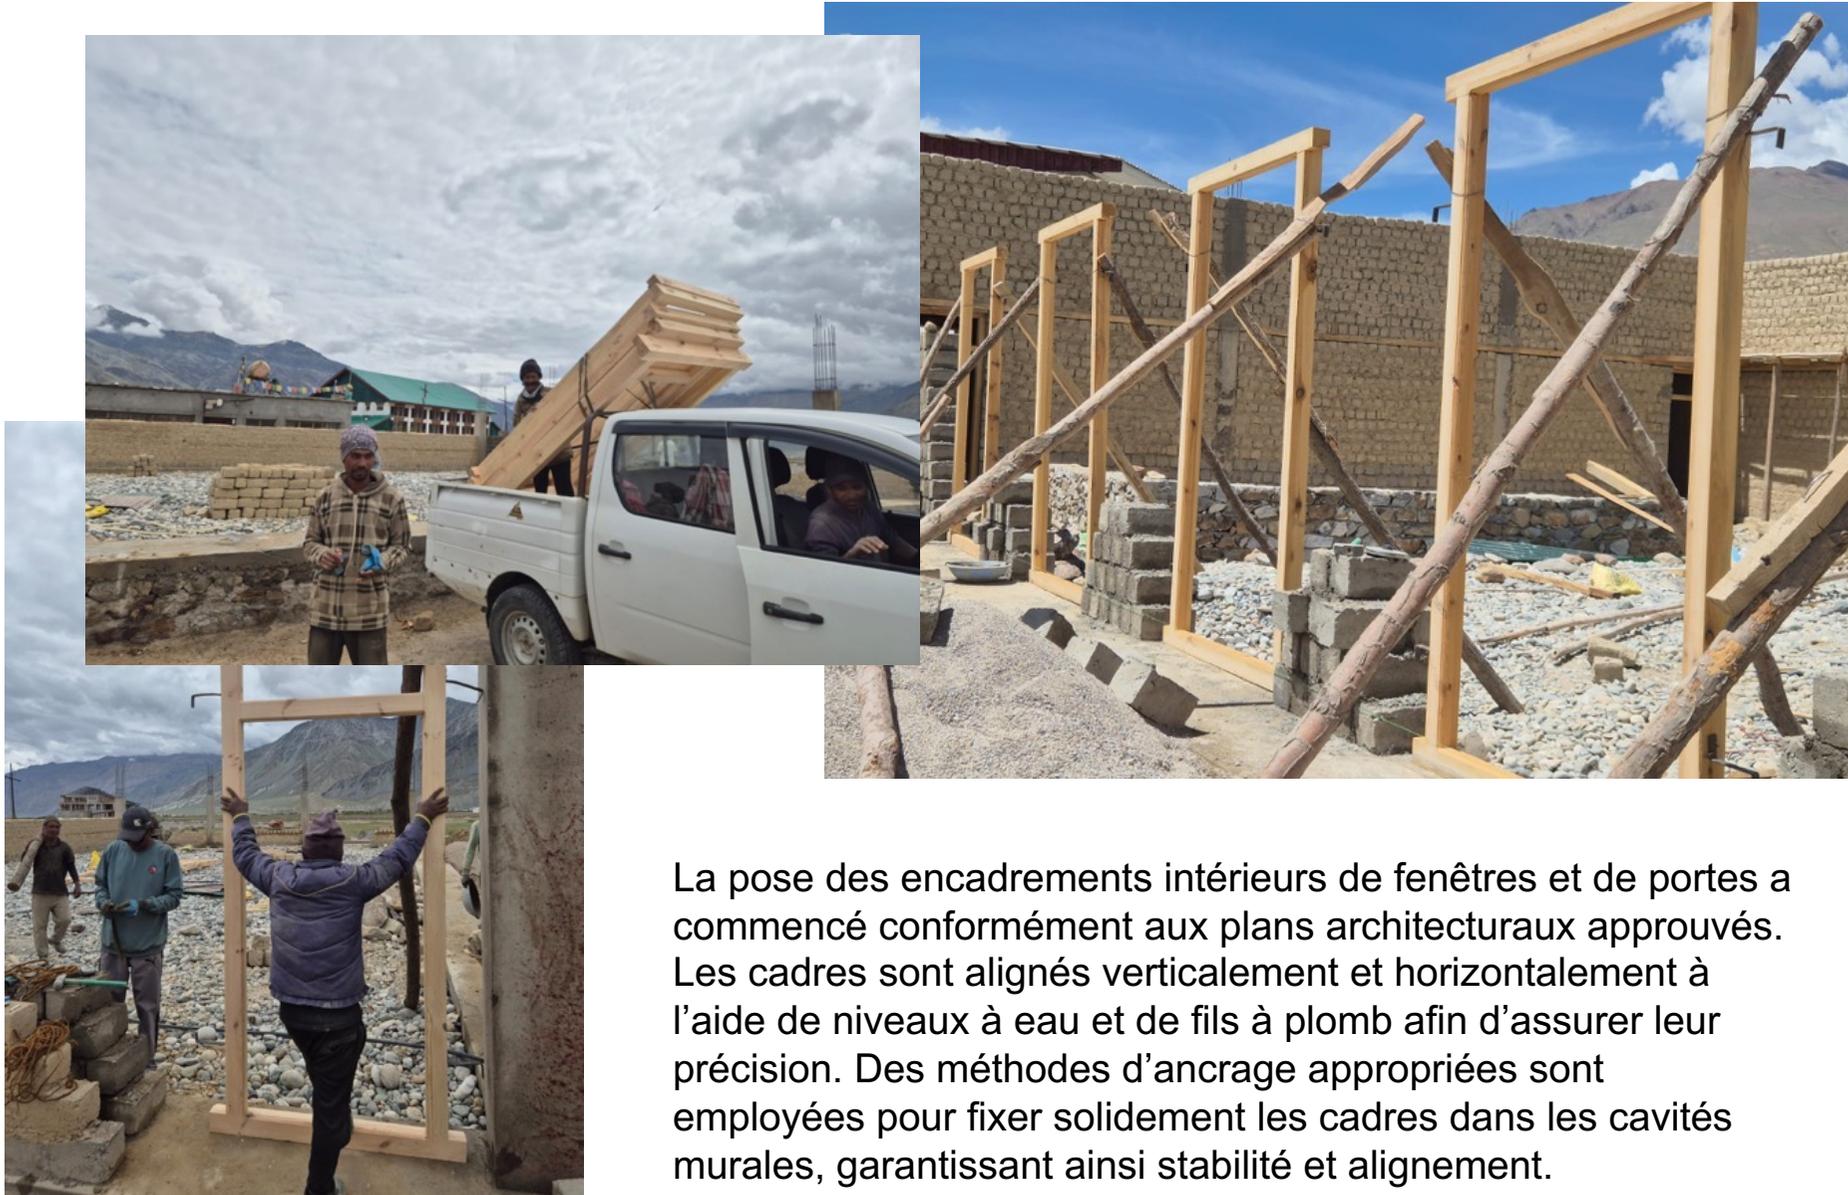
Installation des Encadrements Intérieurs de Fenêtres et de Portes

La pose des encadrements intérieurs de fenêtres et de portes a commencé conformément aux plans architecturaux approuvés. Les cadres sont alignés verticalement et horizontalement à l'aide de niveaux à eau et de fils à plomb afin d'assurer leur précision. Des méthodes d'ancrage appropriées sont employées pour fixer solidement les cadres dans les cavités murales, garantissant ainsi stabilité et alignement.

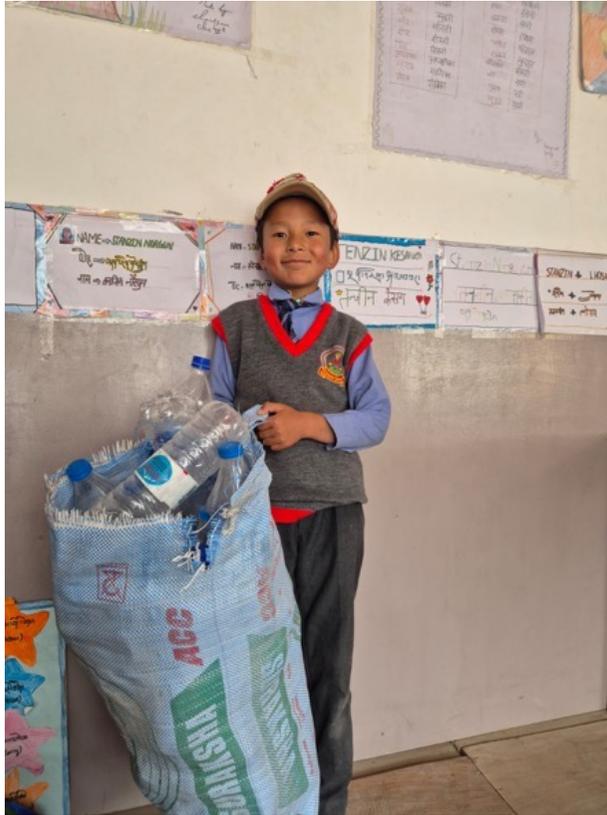
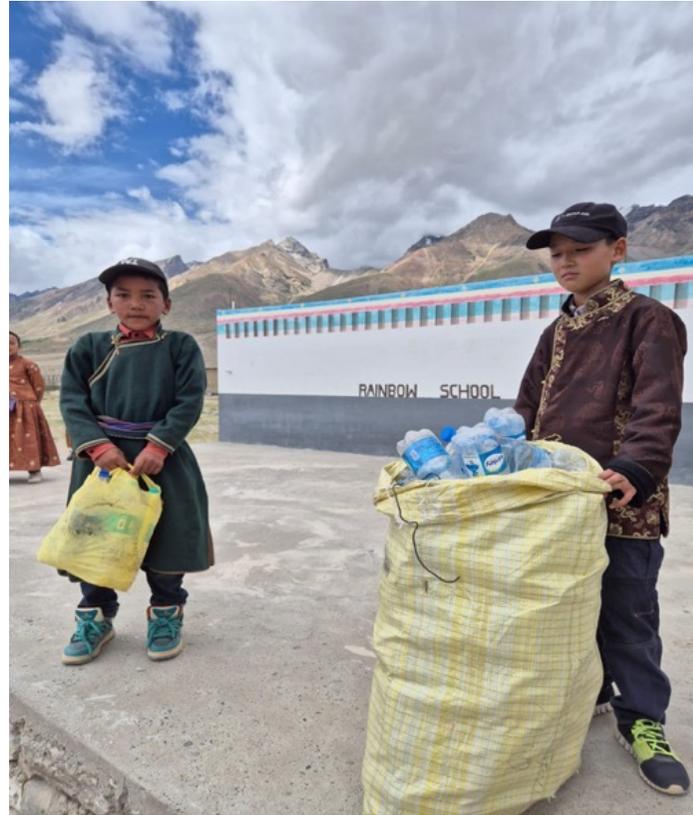
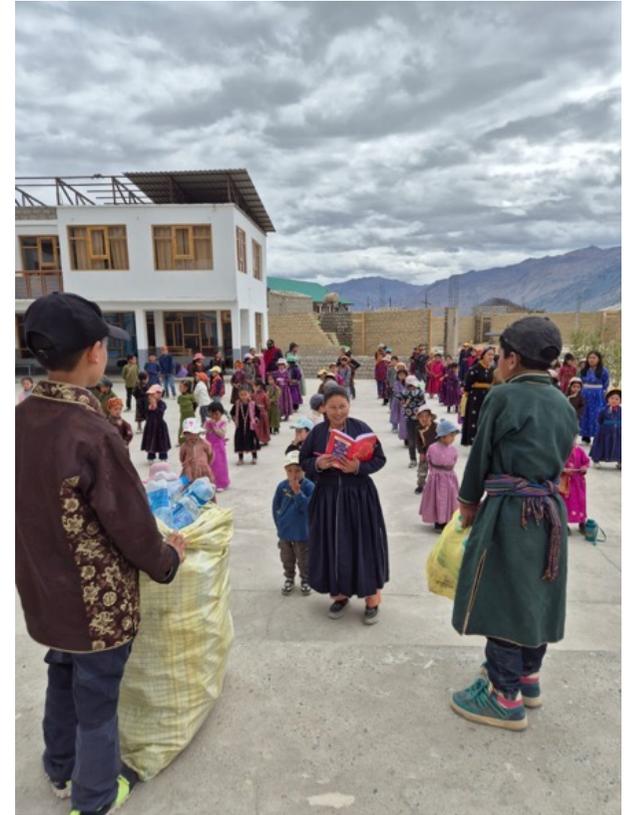
Contribution des Élèves – Collecte de Bouteilles Plastiques pour les Murs Thermiques

Les élèves de notre établissement continuent à participer activement aux pratiques de construction durable en collectant des bouteilles plastiques vides. Cette initiative répond à un double objectif : réduire les déchets plastiques de la communauté et réutiliser ces bouteilles dans le processus de construction pour la fabrication de briques thermiques.

Ces murs thermiques, intégrant les bouteilles comme éléments isolants, améliorent l'efficacité énergétique tout en répondant aux problématiques de gestion des déchets. Ils s'inscrivent pleinement dans la vision écologique et durable du projet.

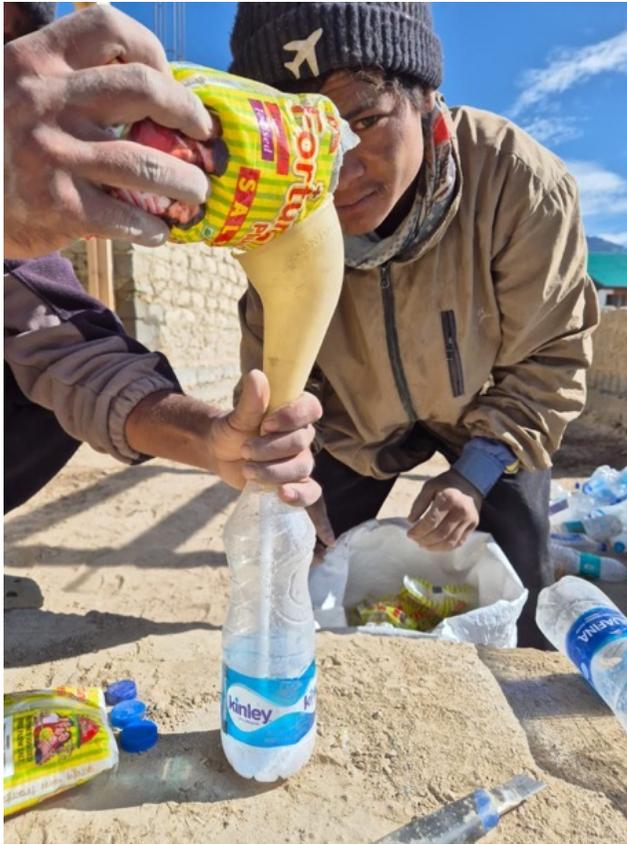
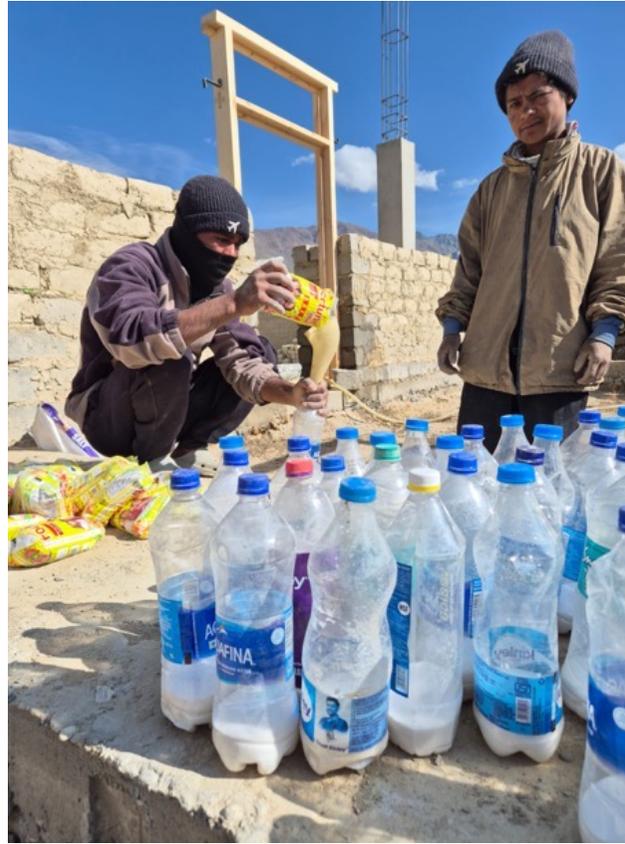
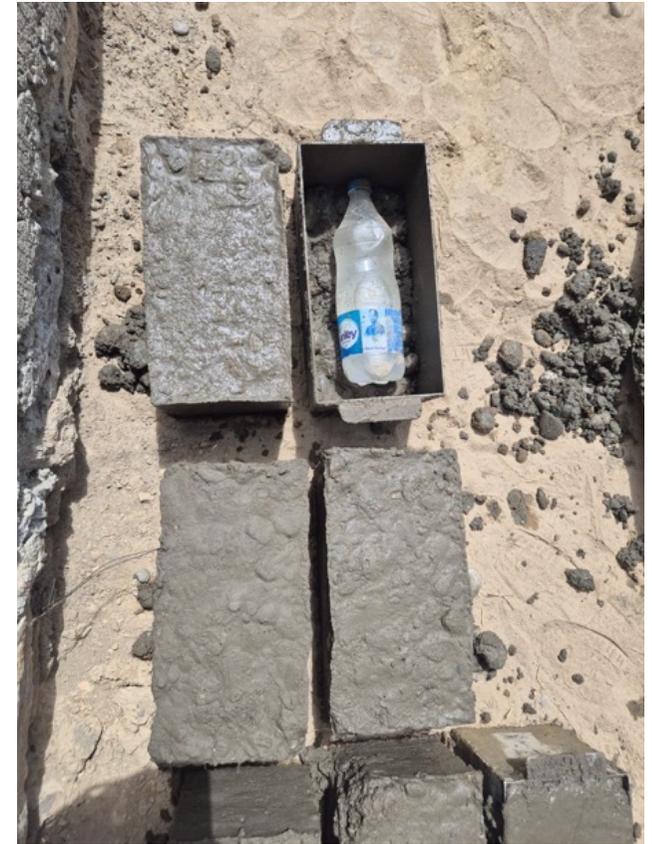
Fabrication et Pose des Briques Thermiques

Les ouvriers préparent soigneusement les briques thermiques en remplissant les bouteilles plastiques de sel puis d'eau pour renforcer leur inertie thermique. Ces bouteilles ainsi préparées sont ensuite intégrées dans des blocs de béton, formant des briques composites.

Ces briques thermiques sont posées de manière stratégique le long des murs orientés sud-est afin de maximiser la rétention de chaleur et d'améliorer la performance thermique du bâtiment. Cette technique contribue non seulement au chauffage passif mais valorise également des déchets en les transformant en éléments fonctionnels, soutenant à la fois la durabilité et l'efficacité énergétique.

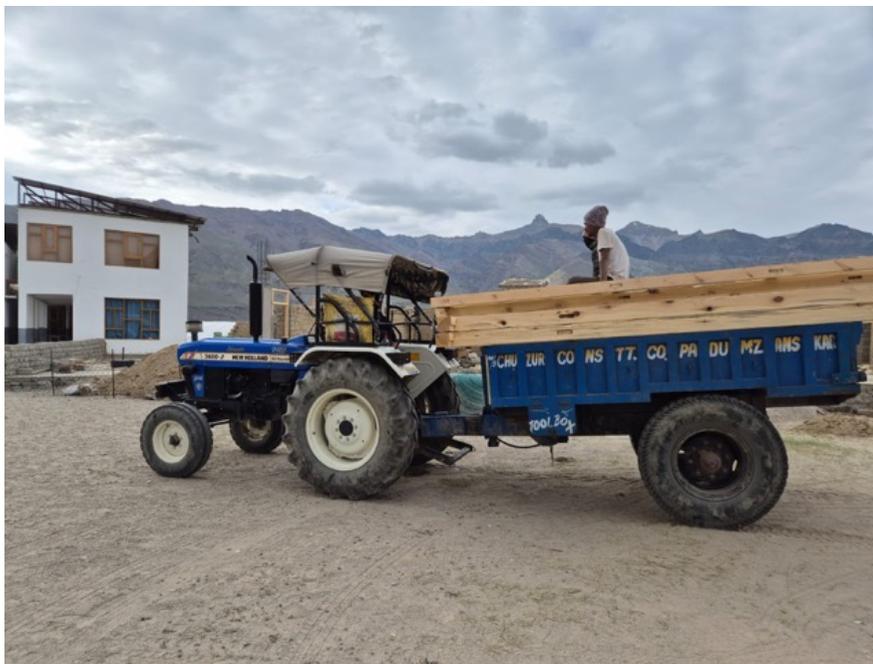
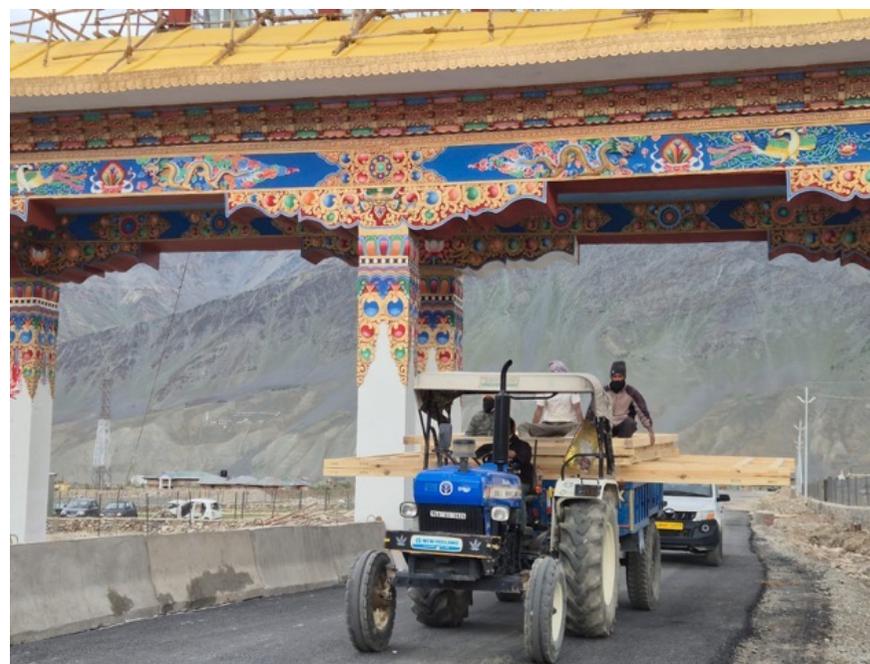
Transport des Encadrements Extérieurs de Fenêtres

Les encadrements extérieurs de fenêtres, fabriqués localement selon les spécifications approuvées, ont été transportés sur le chantier. Des précautions particulières ont été prises lors de la manutention pour éviter tout dommage, pliage ou déformation.

À leur arrivée, les cadres sont inspectés pour vérifier la précision dimensionnelle, la qualité de finition et la stabilité structurelle avant leur installation, garantissant ainsi la conformité aux normes de qualité.

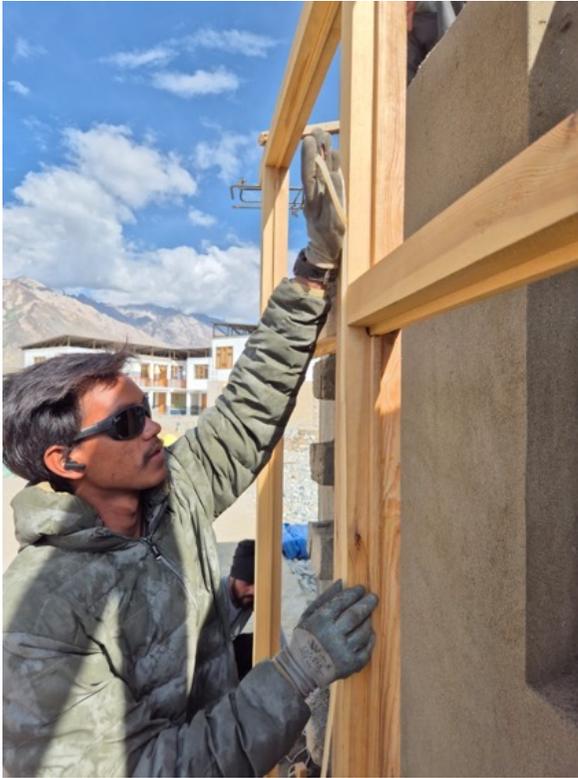
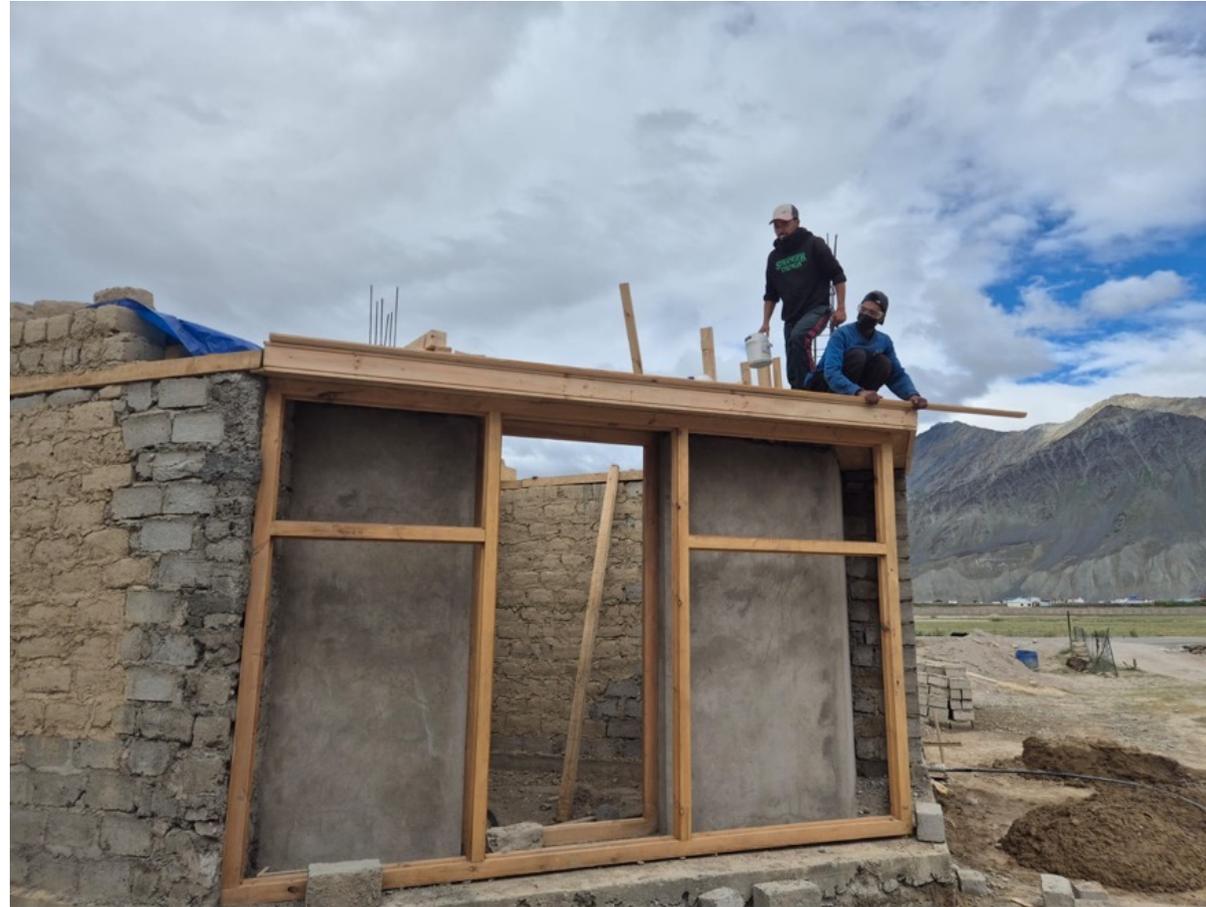
Installation des Fenêtres Extérieures

La pose des fenêtres extérieures a commencé dans les pièces latérales. Les techniciens qualifiés réalisent ce travail avec précision, en veillant au bon alignement. Un niveau à eau est utilisé pour vérifier l'horizontalité et la verticalité, garantissant l'exactitude et l'uniformité de l'ensemble des encadrements.

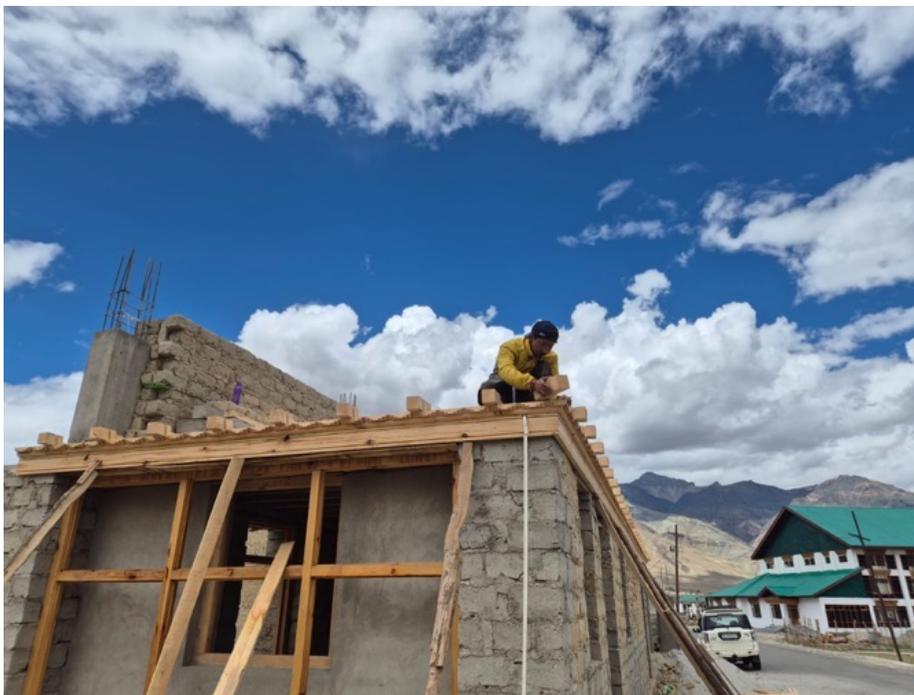
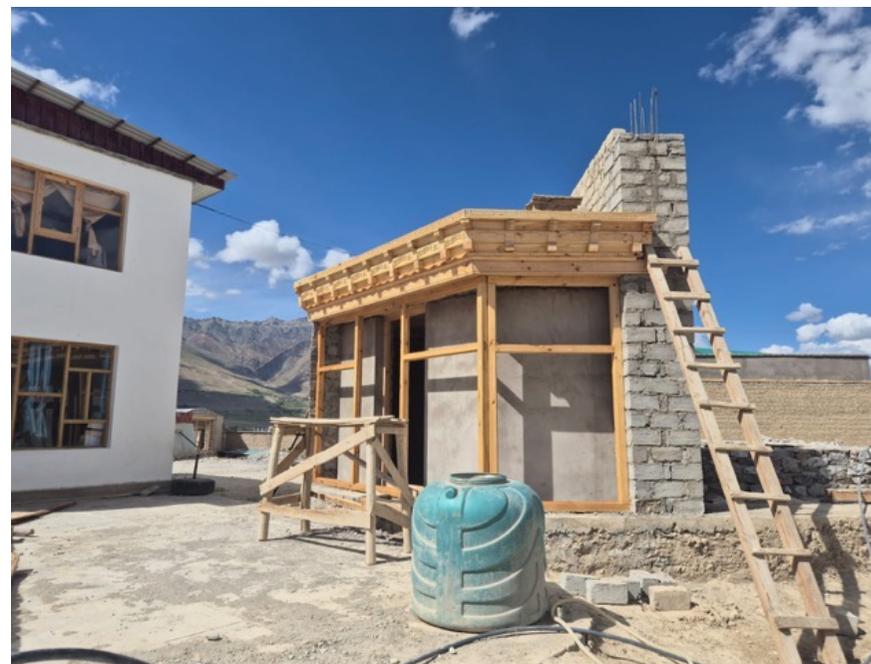
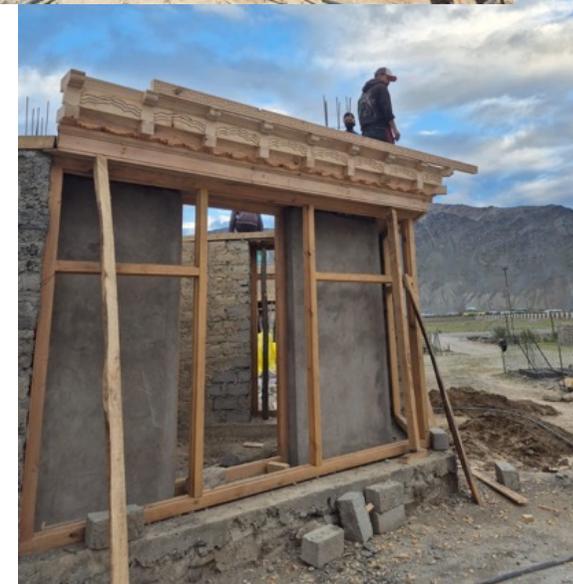
Installation des *Shinsak* Traditionnels

Afin de préserver l'esthétique culturelle du bâtiment, des menuisiers locaux ont installé les ***Shinsak*** (éléments décoratifs en bois sculpté traditionnels) au-dessus des fenêtres extérieures. Ces ornements artisanaux enrichissent le caractère architectural de la structure et reflètent le savoir-faire régional.

Les *Shinsak* ont été solidement fixés au-dessus des encadrements, assurant à la fois durabilité et harmonie avec la conception de la façade. Cette intégration de l'artisanat traditionnel à la construction moderne confère au bâtiment une identité culturelle distinctive.

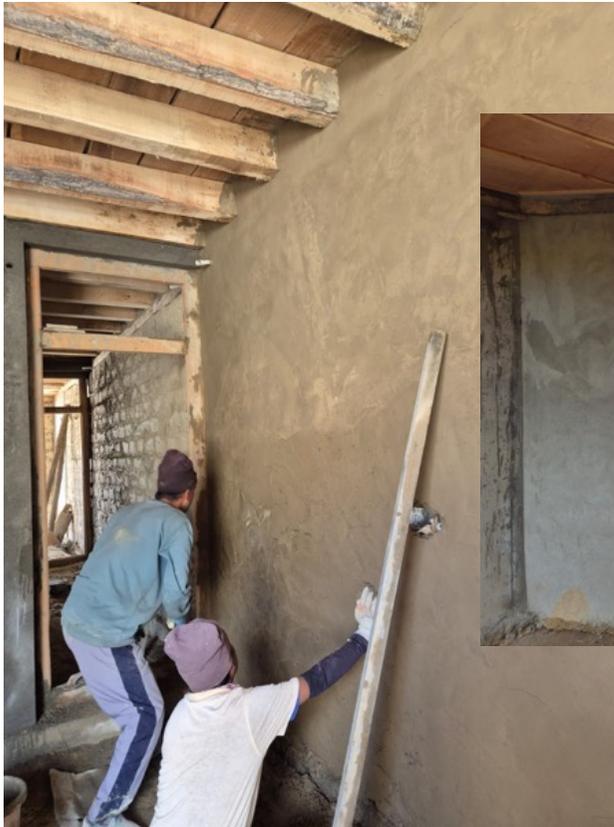
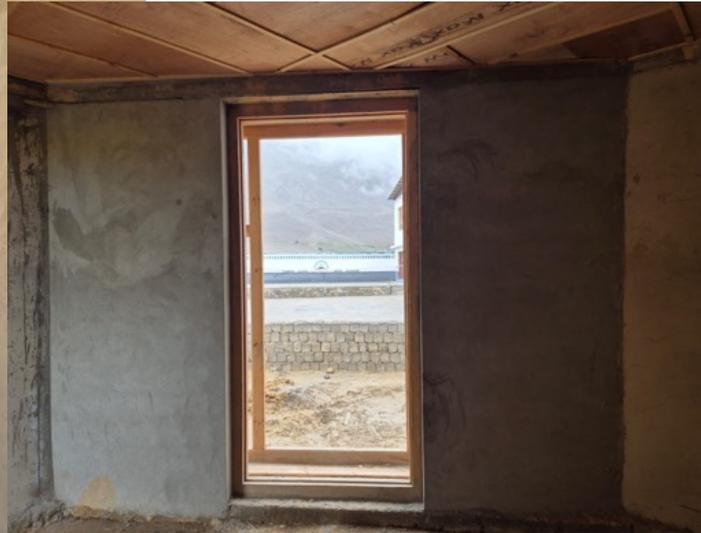
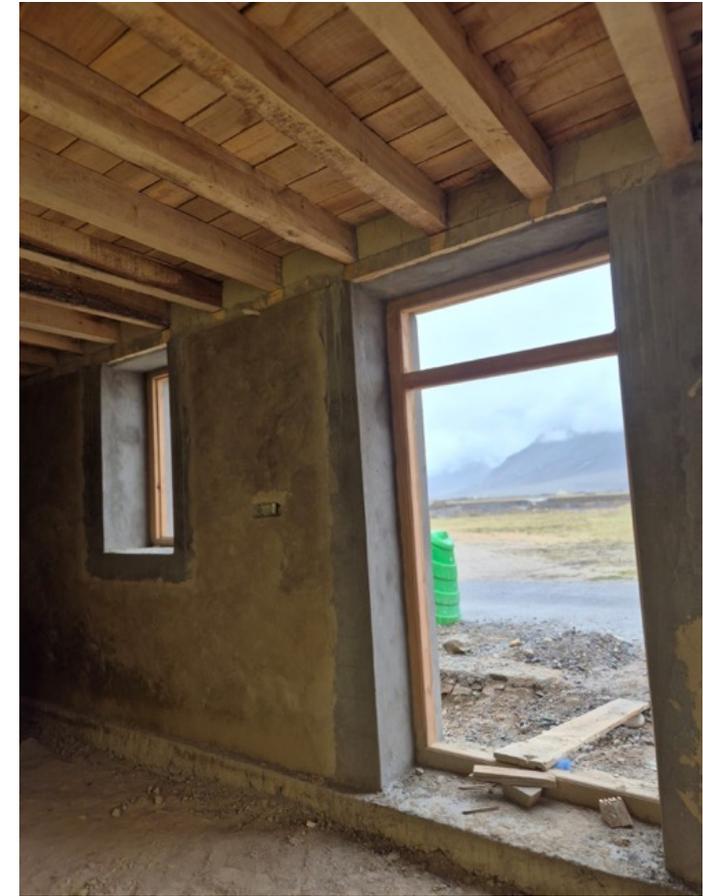
Travaux de Plâtrage Intérieur

Le plâtrage intérieur a été terminé dans les pièces latérales, y compris les vestiaires des filles et des garçons avec leur réserve, ainsi que dans la cafétéria et la cuisine. Réalisé en enduit de terre, ce plâtre traditionnel est reconnu pour sa capacité à absorber l'humidité et à conserver la chaleur plus longtemps que le ciment.

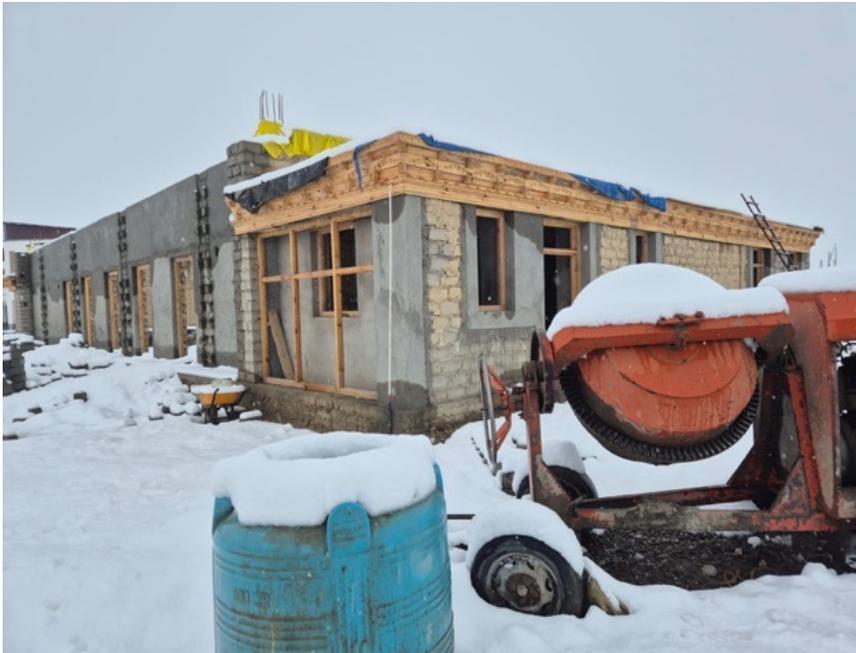
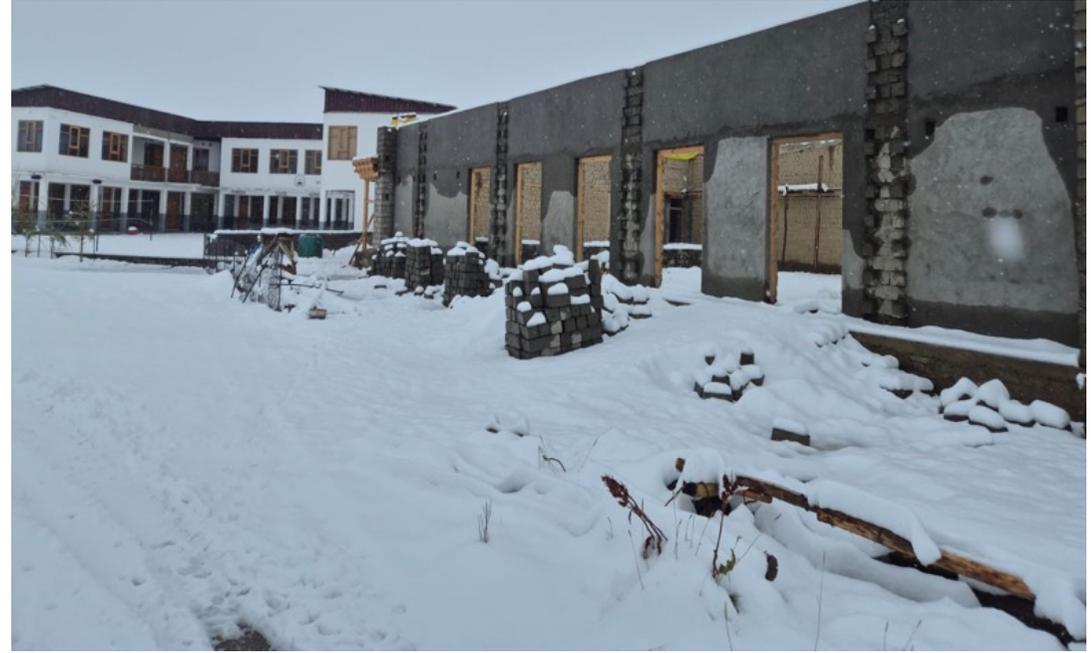
Impact des Conditions Météorologiques Anormales sur l'Avancement des Travaux

Les activités de construction ont été affectées par des conditions climatiques inhabituelles à partir du 25 août, lorsque le Ladakh a connu quatre jours consécutifs de fortes pluies suivis de deux jours de neige imprévue. Alors que la moyenne des précipitations pour août est de 15 mm, la région a enregistré un total exceptionnel de 47 mm, provoquant de graves perturbations.

Ces précipitations ont entraîné des crues soudaines qui ont endommagé routes et ponts dans tout le Ladakh. La situation a été aggravée par l'état critique de Manali, dans l'Himachal Pradesh, l'une des zones les plus touchées, où la route reliant Delhi à Manali reste encore coupée. Cela a eu un impact direct sur l'acheminement des matériaux et fournitures, entraînant des retards inévitables dans l'avancement des travaux.

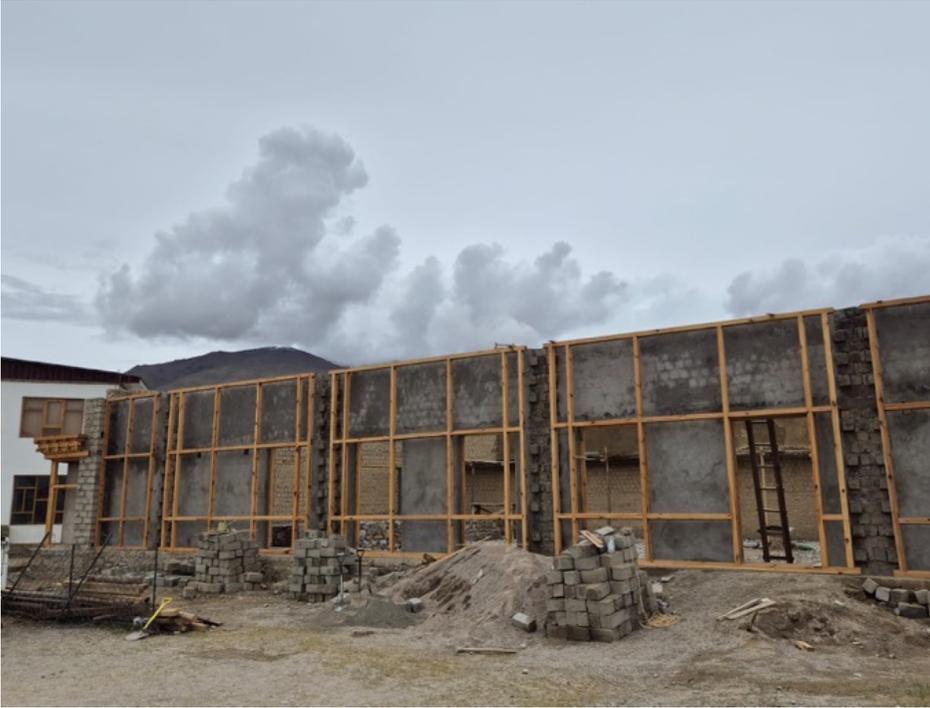
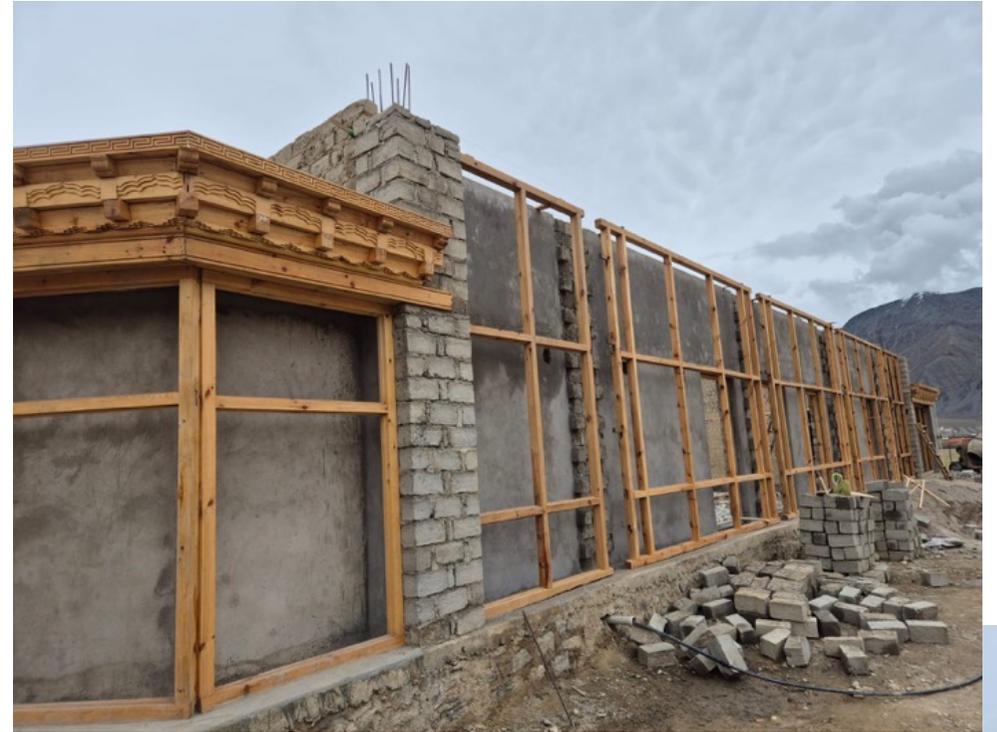
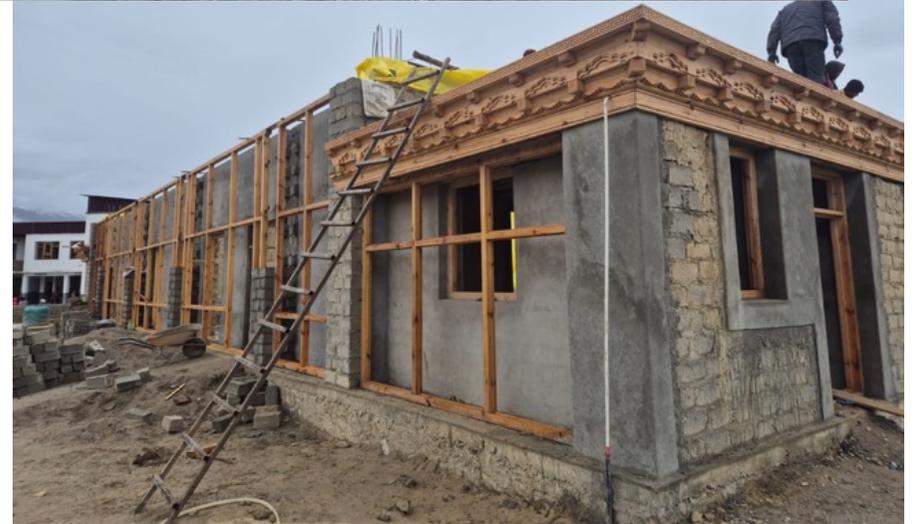
Etat des Travaux au 02/09/2025

Malgré la situation météo exceptionnelle, la maçonnerie des quatre côtés du bâtiment est désormais achevée et le projet est passé à la phase de plâtrage, à la fois pour les façades extérieures et intérieures.
